## **Kleine Ursache – große Wirkung**

### **Magnetische Wechselfelder und ihre Ursachen**

Dieser Artikel wurde in gekürzter Form in der Zeitschrift *Wohnung & Gesundheit* des Instituts für Baubiologie und Nachhaltigkeit IBN im Heft 160, Herbst 2016 veröffentlicht.

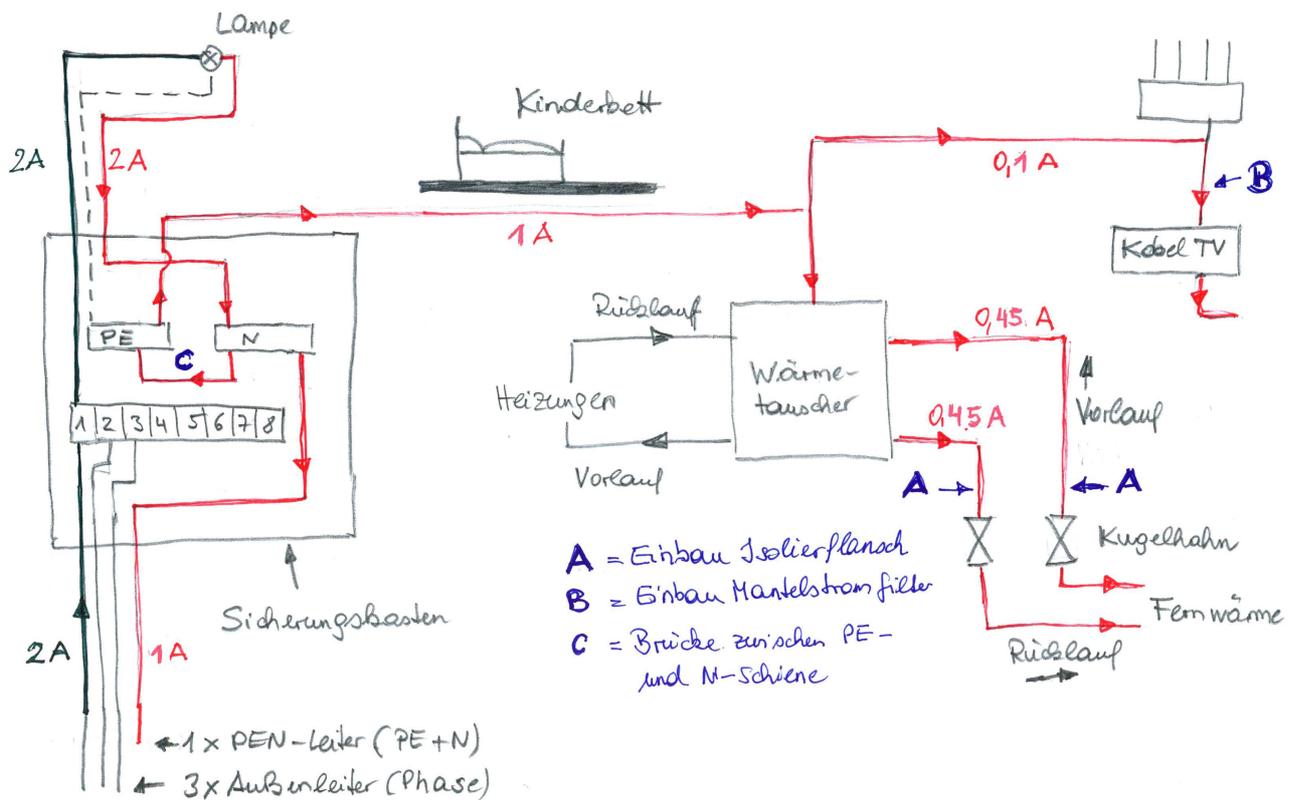
Bei der Überprüfung des Schlafplatzes eines Kleinkindes wurden bis zu 1.500 Nanotesla magnetische Flussdichte im Bettbereich festgestellt. Hier waren dringend Reduzierungsmaßnahmen angeraten.

Eine Langzeitmessung mit ESTEC-Datenloggern und Stromessschlaufen bzw. -zangen ermöglichte sowohl die Erfassung der magnetischen Wechselfelder im Kinderbett als auch der Fehlströme auf der Hauptstromleitung und den Fernwärmeleitungen: Hier zeigten sich bei der Auswertung eindeutige zeitliche Zusammenhänge. Die Höhe des Fehlstroms auf der Hauptstromleitung war in nahezu gleicher Stärke, verteilt auf beide Fernwärmeleitungen, messbar.

Als Ursache wurde die Schutzpotential-Ausgleichsleitung zwischen der Potentialausgleichschiene im Sicherungskasten und dem Wärmetauscher ausgemacht, auf der ein Teil des Rückstromes (in Abb. 1 z. B. 1 A) vom N-Leiter zum Fließen kam und sich größtenteils über den Wärmetauscher, den Vor- und Rücklauf der Fernwärme, irgendwo außerhalb des Gebäudes seinen Weg zur Stromquelle gesucht hat. Dieses Kabel wurde entlang der Kellerdecke unterhalb des Kinderzimmers bis zum Heizungsraum geführt.

Abb. 1: Fließschema für die Elektroanlage und Rückleiterströme (rot)

Zur Unterbindung des Stromflusses über die Fernwärmerohre wurde die Empfehlung ausgesprochen, elektrisch isolierende Rohrverbindungen der Firma Kyburz / INRAG direkt nach den Kugelhähnen beim Eintritt der Fernwärmeleitungen in den Keller einzusetzen (Abb.2).

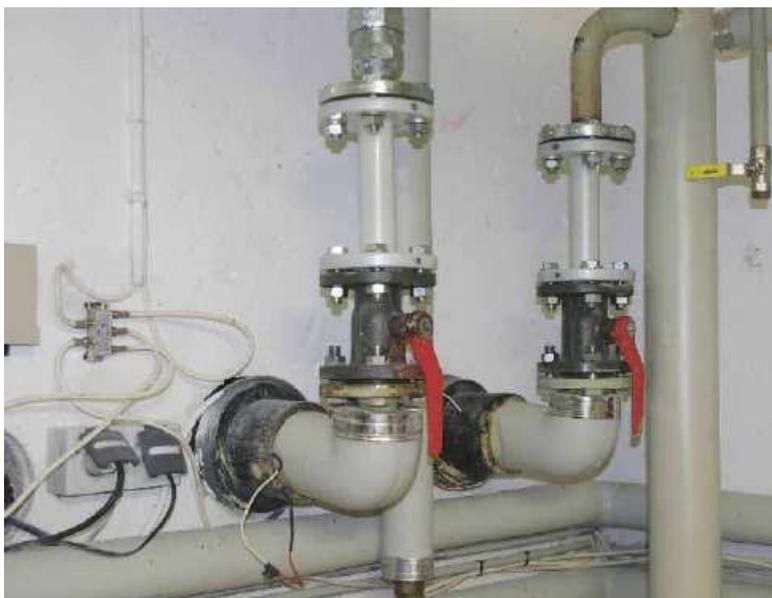
Abb. 2: Fernwärmerohre mit Isolierflanschen oberhalb der Kugelhähne

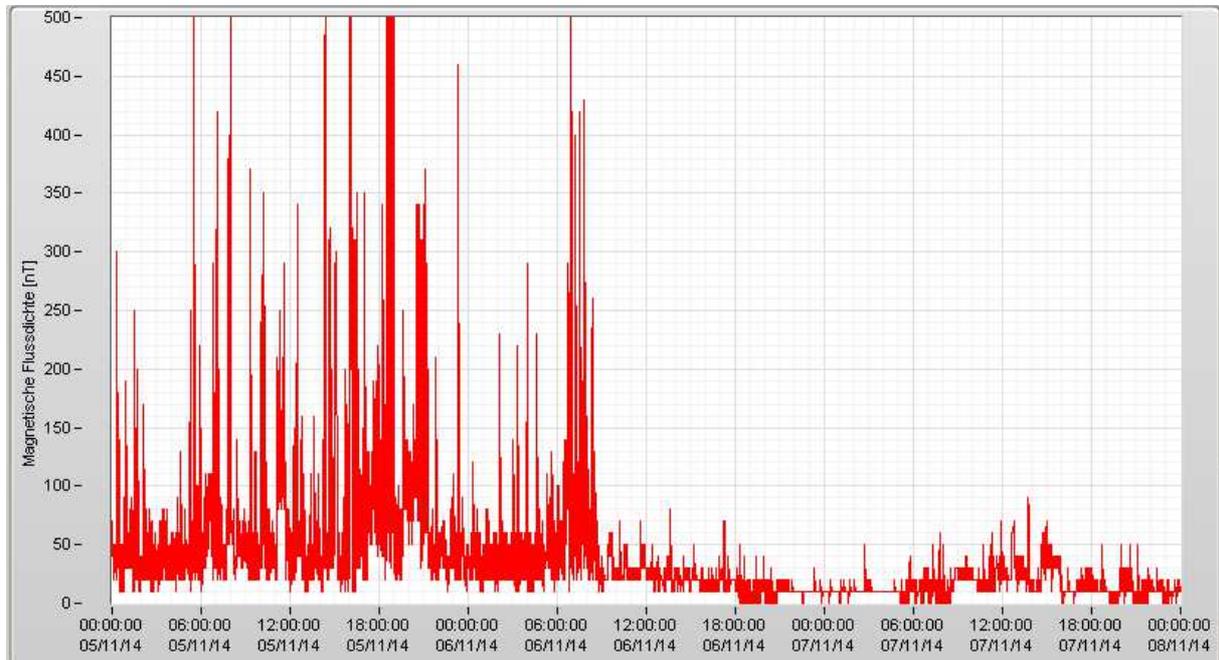
Vor und während der Umbaumaßnahmen wurden im Kinderzimmer die magnetischen Wechselfelder mit einem Datenlogger erfasst. Somit konnte der Erfolg der durchgeführten Maßnahme sehr gut dokumentiert werden (Abb. 3).

Abb. 3: Zeitlicher Verlauf der magnetischen Flussdichten während drei Tagen vor (linke Bildhälfte) und nach Einbau der Isolierflansche (rechte Bildhälfte)

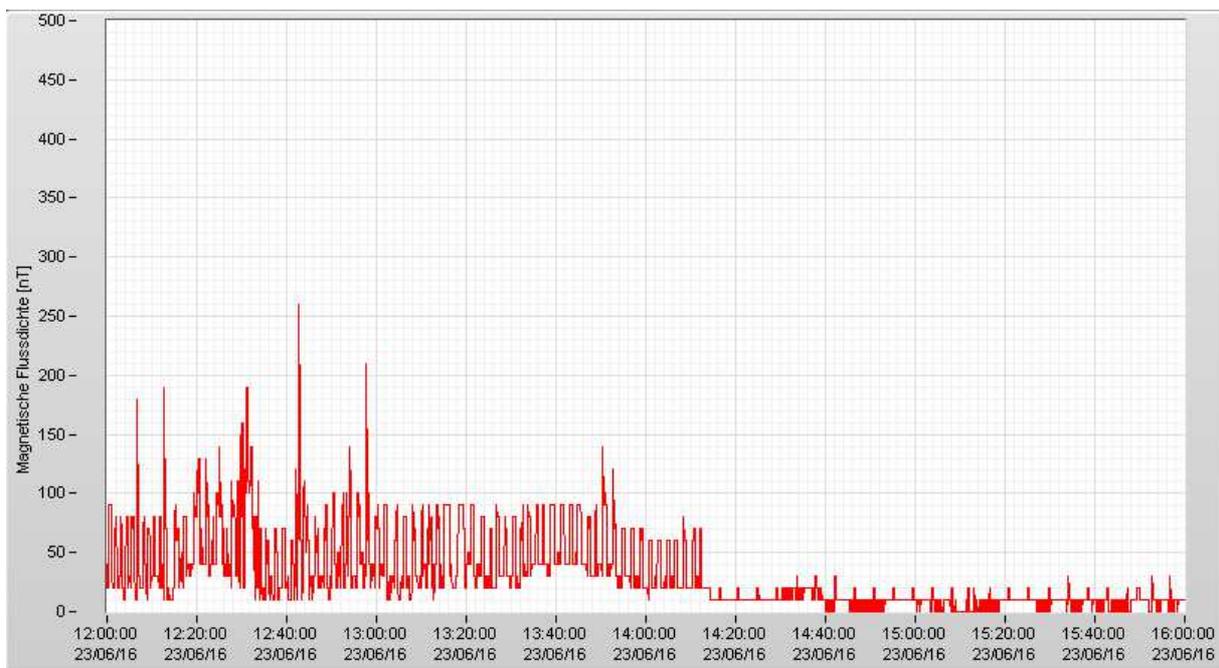
Die noch verbleibenden Restfelder waren auf den Anschluss des Schirms des Kabelfernsehens an das Schutzpotential zurückzuführen. Über diesen konnte nun ein Teil des Rückstromes aus dem Haus fließen. Nach Einbau eines Mantelstromfilters wurde auch dieser ungewollte Strompfad unterbunden (Abb. 4).

Abb. 4: Zeitlicher Verlauf der magnetischen Flussdichten während vier Stunden vor (linke Bildhälfte) und nach Einbau des Mantelstromfilters (rechte Bildhälfte)

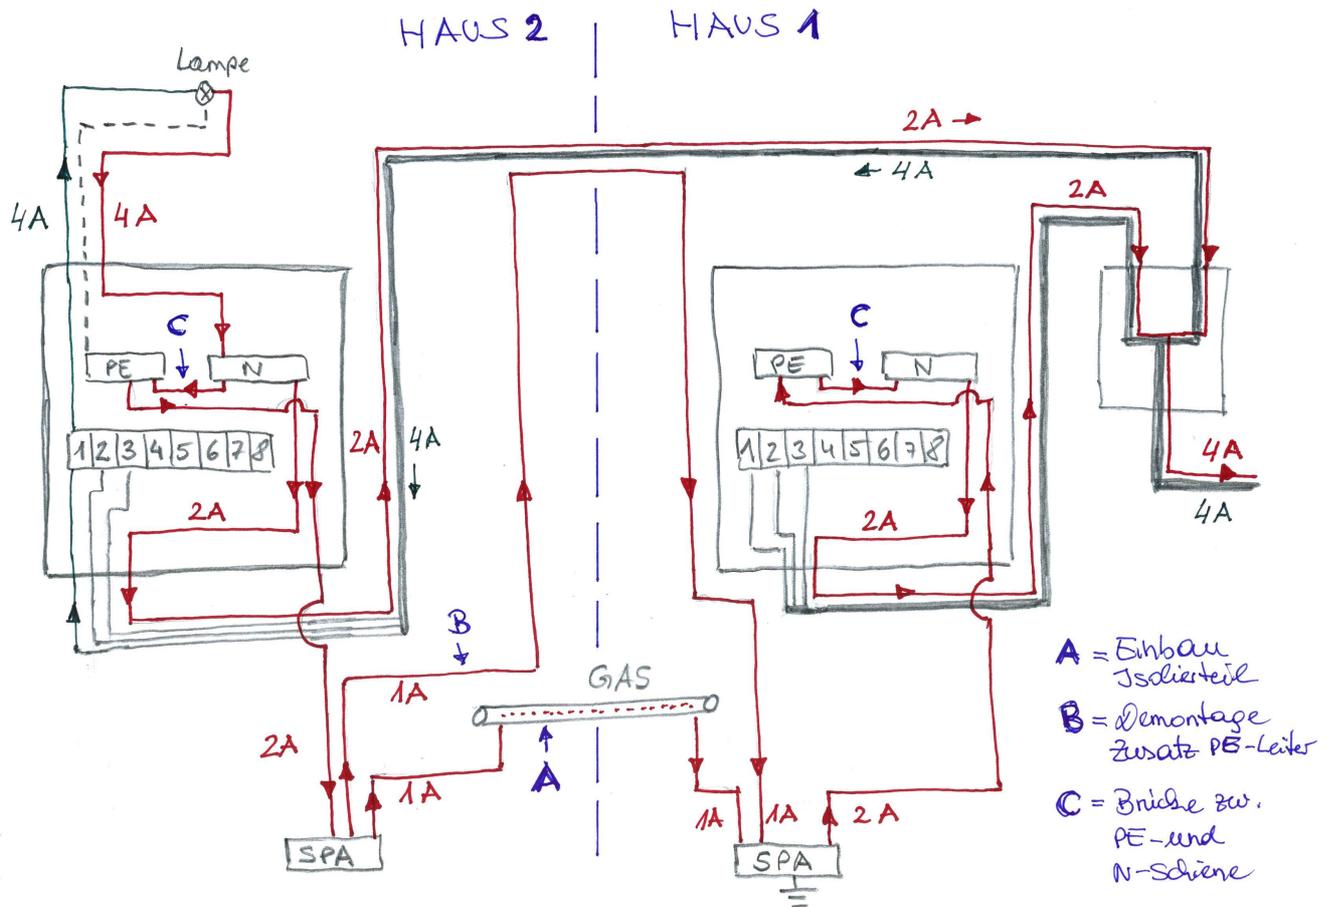
Im Rahmen von routinemäßigen Langzeitmessungen erfolgte die Erfassung der magnetischen Wechselfelder an fünf Messpunkten gleichzeitig: Elternschlafzimmer, 3 Kinderzimmer und Wohnzimmer. In einem Kinderzimmer wurden bis zu 550 Nanotesla in der Spitze, im Wohnzimmer in der Nähe des Kachelofens bis zu 3.300 Nanotesla ermittelt.

Eine weitere Langzeitmessung mit ESTEC-Datenloggern und Strommessschlaufen bzw. -zangen ermöglichte sowohl die Erfassung der magnetischen Wechselfelder im Kinderzimmer als auch der Differenzströme auf der Hauptstromleitung, des zusätzlich verlegten Potentialausgleichsleiters zum Haus 1 und der Gasleitung. Die Auswertung zeigte exakte zeitliche Zusammenhänge. Der Fehlstrom auf der Hauptstromleitung war mit z.B. 2 A in gleicher Stärke, verteilt mit je 1 A, auf dem zusätzlichen PE-Leiter und der Gasleitung messbar (Abb. 5).

Abb. 5: Dem Rückleiterstrom bieten sich insgesamt drei Wege vom Haus 2 in das Haus 1 an.

Zur Unterbindung des Stromflusses über den separat gezogenen Potentialausgleichsleiter wurde dieser entfernt und das Haus erhielt eine eigene Erdung über einen Tiefenerder (Erdspieße). Durch diese Maßnahme erhöhte sich der Rückleiterstrom auf der Gasleitung um das Doppelte. Anschließend wurde die bereits vorgesehene Unterbrechung der Gasleitung mit einem Isolierstück im Haus 2 durchgeführt. Ab diesem Zeitpunkt waren keine Fehlströme mehr auf der Hauptstromleitung messbar und die magnetischen Wechselfelder waren in der Nähe des Kamins von 3.300 Nanotesla auf 200 Nanotesla in der Spitze abgefallen (Abb. 6). Die noch vorhandenen Restfelder wurden durch Fehlströme auf den Erdkabeln in der Straße vor dem Haus 1 verursacht. Sie sind nicht ohne größeren Aufwand reduzierbar.

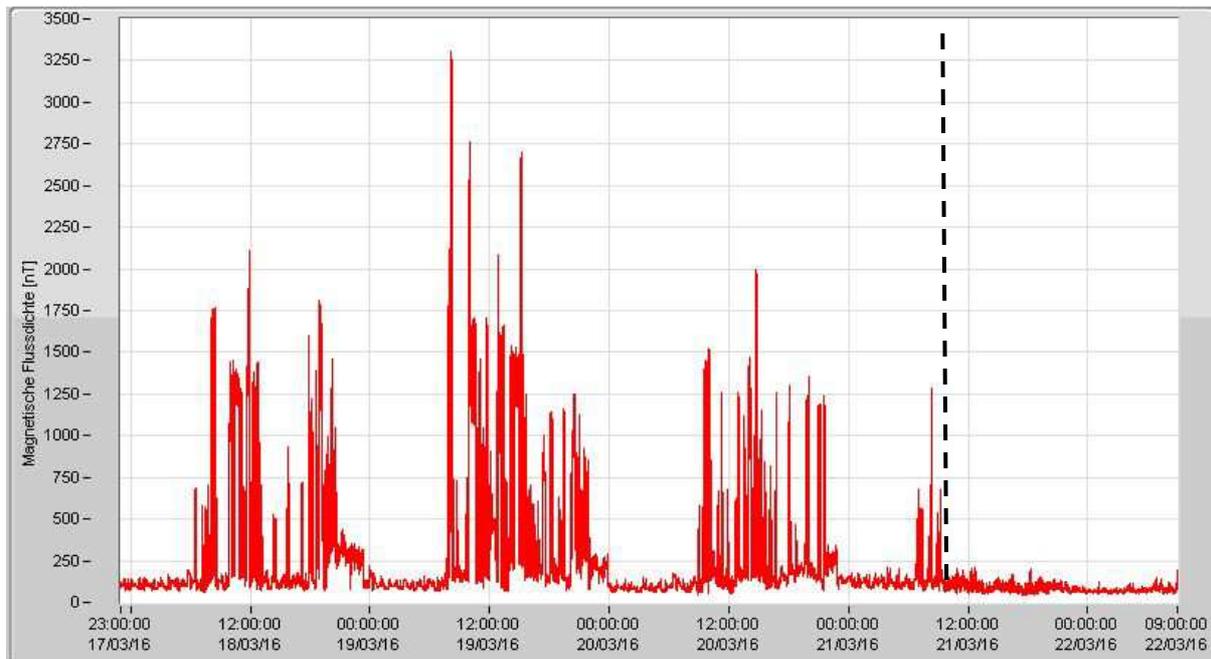
Abb. 6: Magnetische Wechselfelder im Wohnzimmer (17.03. um 23 Uhr bis 22.03. um 9 Uhr). Die strichlierte Linie stellt den Zeitpunkt (21.03. um 10:45 Uhr) des Einbaus des Isolierstücks in die Gasleitung dar.

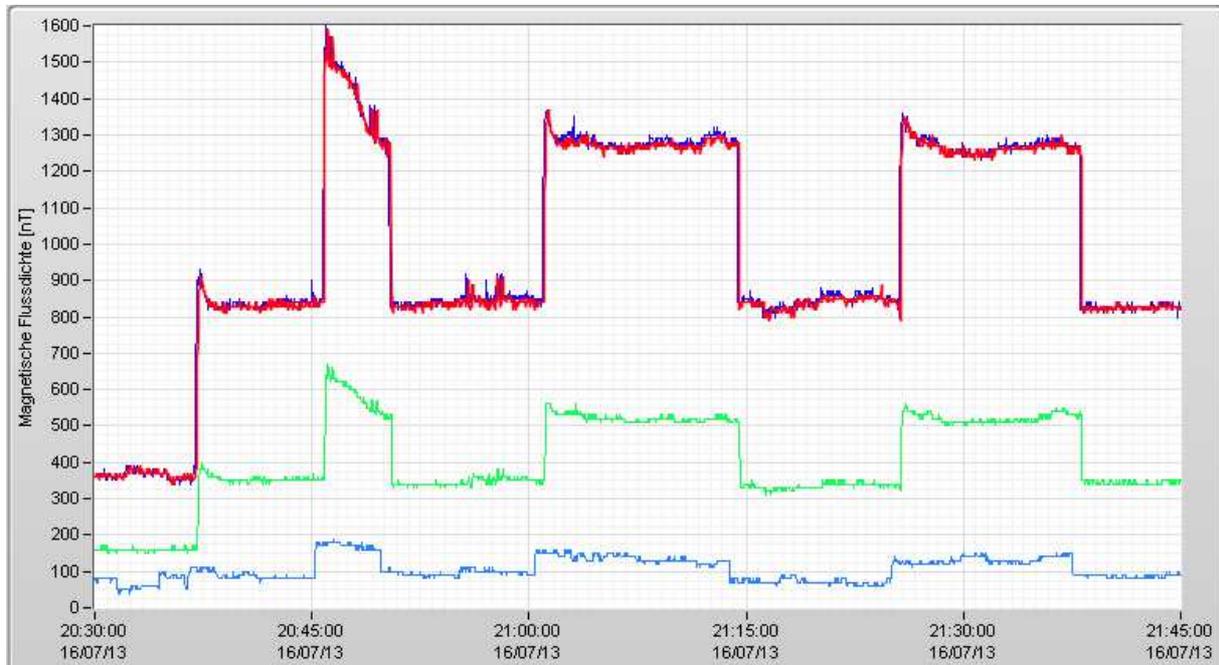
Interessant waren Zeitbereiche mit erhöhten bzw. niedrigeren magnetische Feldstärken in der Steuerkanzlei, die durch Langzeitmessungen mit Datenloggern ermittelt worden. Das zeitliche Verhältnis von erhöhten zu niedrigeren magnetischen Wechselfeldern lag nachts bei 10 zu 16 Minuten und wechselte mittags auf 14 zu 10 Minuten. Als Ursache hierfür konnte während der heißen Julitage das Ein- und Ausschalten der Klimaanlage für den Raum mit dem Geldautomat ermittelt werden: je heißer es wurde, umso länger musste gekühlt werden.

Die Stromleitungen wurden auf einer Kabelbühne an der Decke der Bank, unterhalb der Arbeitsplätze der Mitarbeiter des Büros im 1. Obergeschoss, geführt. Die Datenlogger waren auf den Schreibtischen positioniert. Die Auswertung von vier Messungen und deren gleichzeitiger graphischer Darstellung (Abb. 7) zeigt die zeitlichen und räumlichen Schwankungen der magnetischen Flussdichten. Die Messpunkte 1 und 2 (Messwerte rote und blaue obere Kurve) lagen direkt oberhalb der Kabelbühne, die Messpunkte 3 (grün, mittlere Kurve) und 4 (hellblau, untere Kurve) lagen in weiter entfernten Büroräumen.

Abb. 7: Zeitlicher Verlauf der magnetischen Wechselfelder an vier Messpunkten mit Schwankungen auf Grund einer Klimaanlage (Kühlvorgang ein bzw. aus)

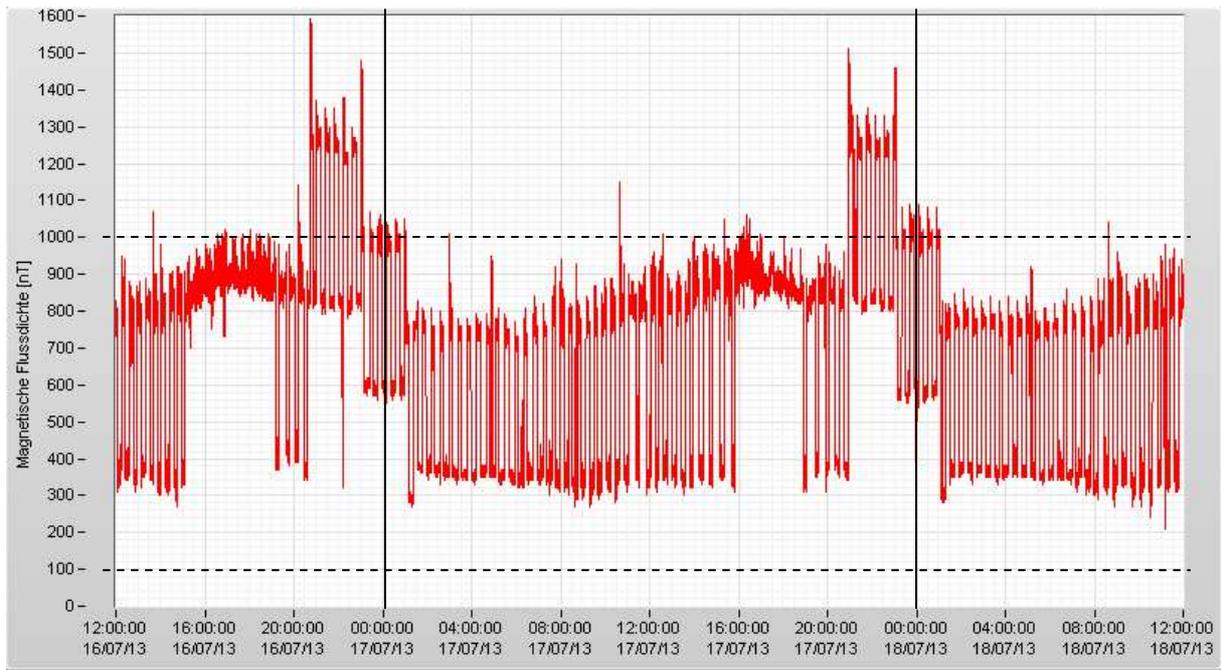
Vom Stromzähler im Keller bis zur Unterverteilung 1 in der Bank im Erdgeschoss war ein 4-adriges Kabel (dreimal Außenleiter und einmal kombinierter Neutral- und Schutzleiter PEN) als TN-C Leitung verlegt worden. Laut Aussage des zuständigen Elektrounternehmers, der gleichzeitig auch Mitglied im Aufsichtsrat der Bank war und weder an einer Kooperation noch an einer Lösung des Problems in der Steuerkanzlei Interesse hatte, war von der Unterverteilung 1 (UV 1) bis zu Unterverteilung 2 ein 5-adriges Kabel verlegt worden. Eine Kontrolle ergab, dass das Kabel auf der einen Seite (UV 1) 5-adrig, auf der anderen Seite (UV 2) aber nur 4-adrig angeschlossen war.

Abb. 8: Magnetische Wechselfelder im Ausgangszustand; 16.-18.07.2013, jeweils 12 Uhr

Die Änderungen in einen korrekten Anschluss des 5-adrigen Kabels waren von Erfolg gekrönt und die mittlere Belastung sank von rund 900 nT auf 120 nT, die Spitzenwerte von 1.400 auf 800 nT. In den Grafiken bedeuten die senkrechten Striche den Tageswechsel, die waagerechte untere Linie liegt bei 100 nT, die obere bei 1.000 nT. In der Grafik vom 16. bis 18. Juli (Abb. 8) sind sehr deutlich die häufigen Ein- und Ausschaltvorgänge der Klimaanlage erkennbar, was in den Messungen vom 19. bis 21. Dezember (Abb. 9) nur noch selten der Fall ist.

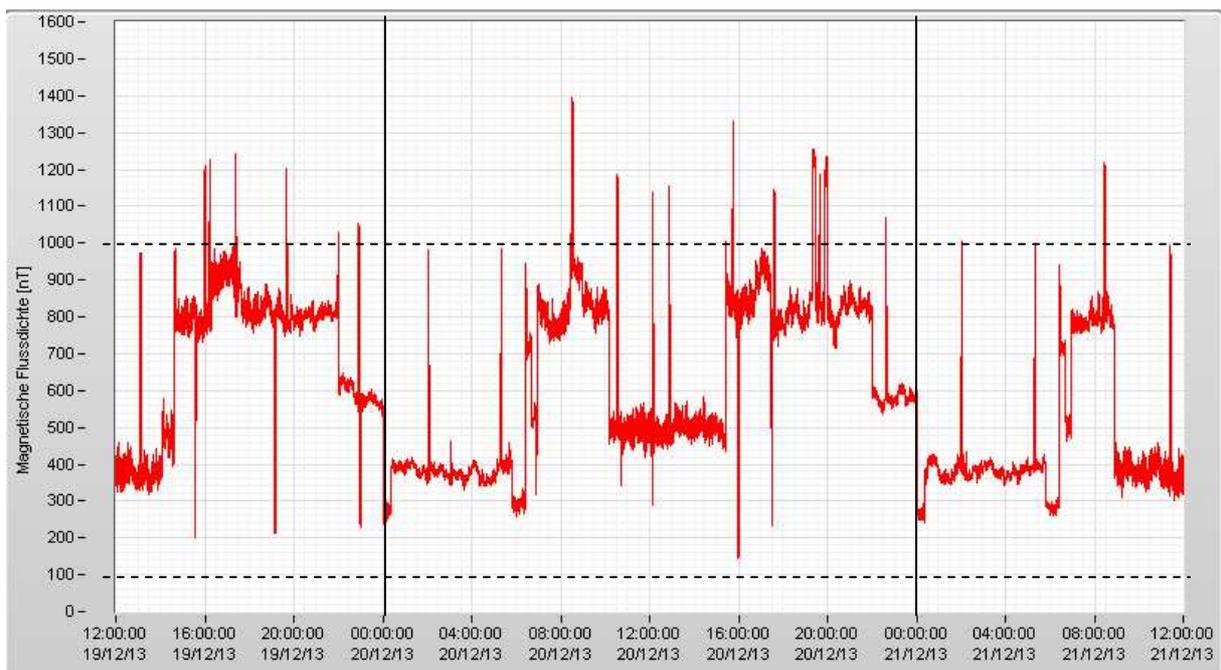
Abb. 9: Magnetische Wechselfelder VOR dem Umbau in der Unterverteilung 2; 19.-21.12.2013, jeweils 12 Uhr

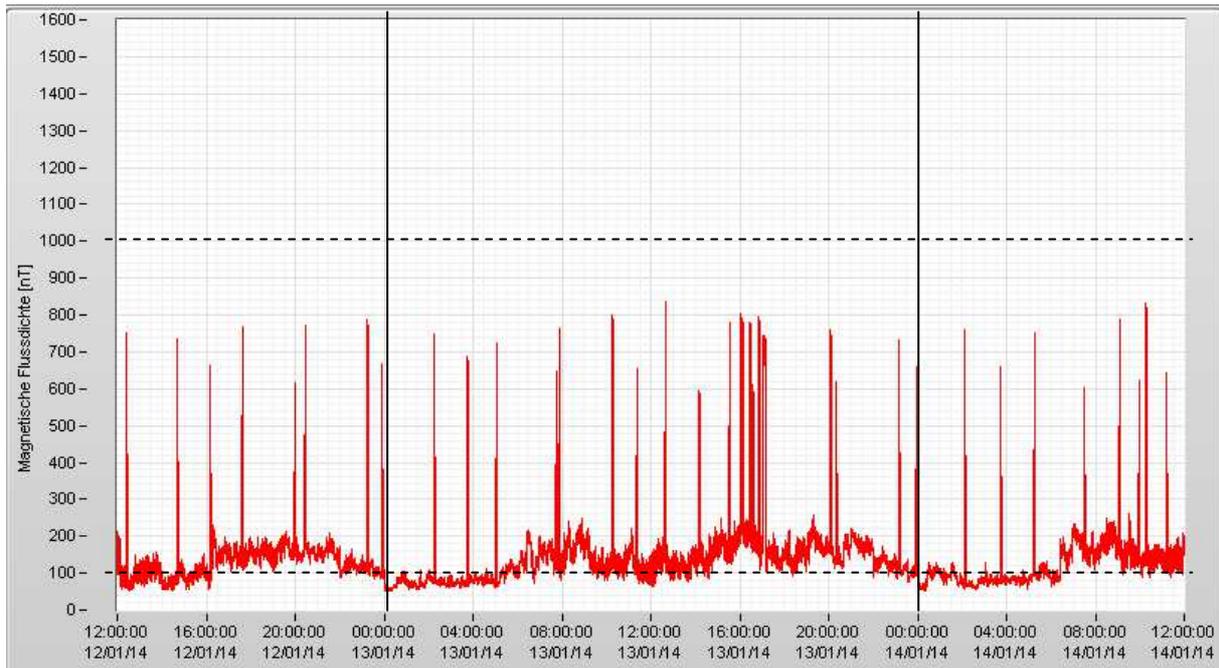
In den Langzeitaufzeichnungen nach dem Umbau in der UV 2 traten jedoch immer noch zeitweise Spitzenwerte auf, die um ca. 700 Nanotesla höher als die durchschnittliche Belastung von 100 nT waren (Abb. 10). Eine Ursache hierfür war zunächst nicht zu finden. Eine Einzelauswertung über mehrere Tage und Rückfrage in der Bank ergaben schließlich, dass zu den Zeiten der Spitzenwerte der Warmwasserboiler im Keller in den Waschbereichen der Toiletten durch Mitarbeiter bzw. Reinigungspersonal in Betrieb genommen worden war.

Im Rahmen einer weiteren detaillierten Überprüfung der Elektroanlage wurde festgestellt, dass in der Unterverteilung 2 eine Brücke zwischen der Schutzleiter- und Neutralleiterschiene vorhanden war, obwohl die Elektrofachkraft dies verneint hatte.

Abb. 10: Magnetische Wechselfelder NACH dem Umbau in der Unterverteilung 2; 12.-14.01.2014, jeweils 12 Uhr

Unter hohem Sicherheitsaufwand wurde die gesamte Stromversorgung der Bank in den frühen Morgenstunden eines Tages abgeschaltet und die Änderungsarbeiten mussten innerhalb von 30 Minuten durchgeführt werden.

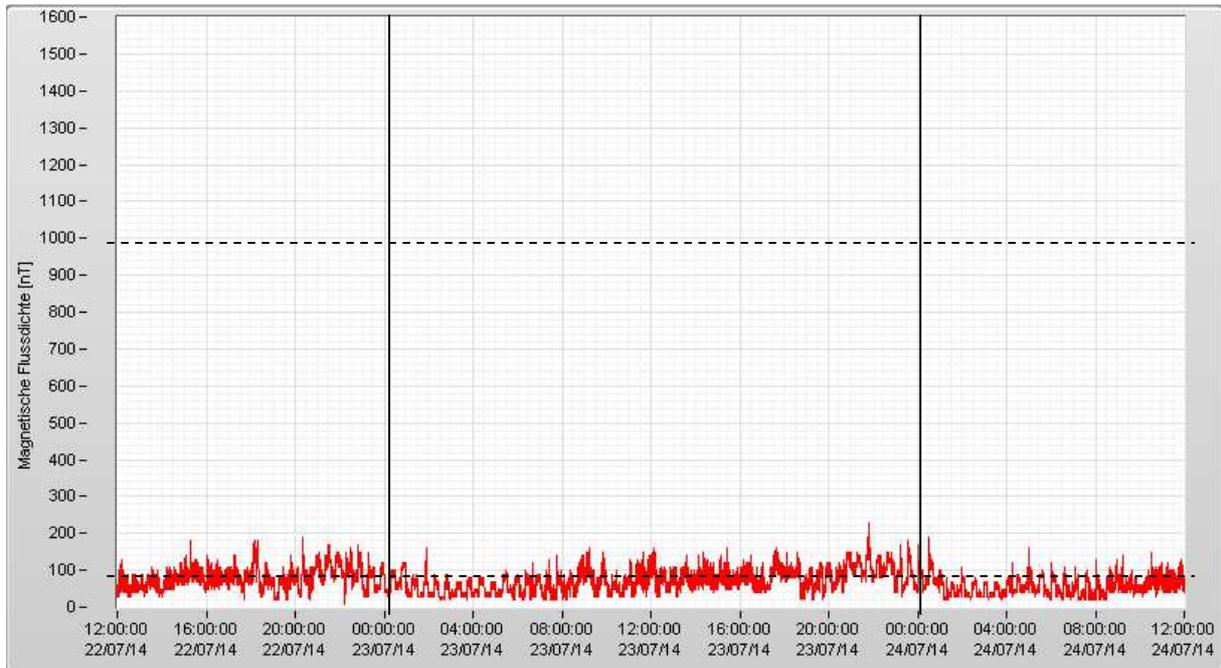
Das Ergebnis lässt sich sehen: die magnetischen Wechselfelder schwankten im zweiten Sommer zwischen 20 und 100 nT, in der Regel blieben sie unter 100 nT (Abb. 11).

Abb. 11: Magnetische Wechselfelder nach Abschluss der Umbauarbeiten

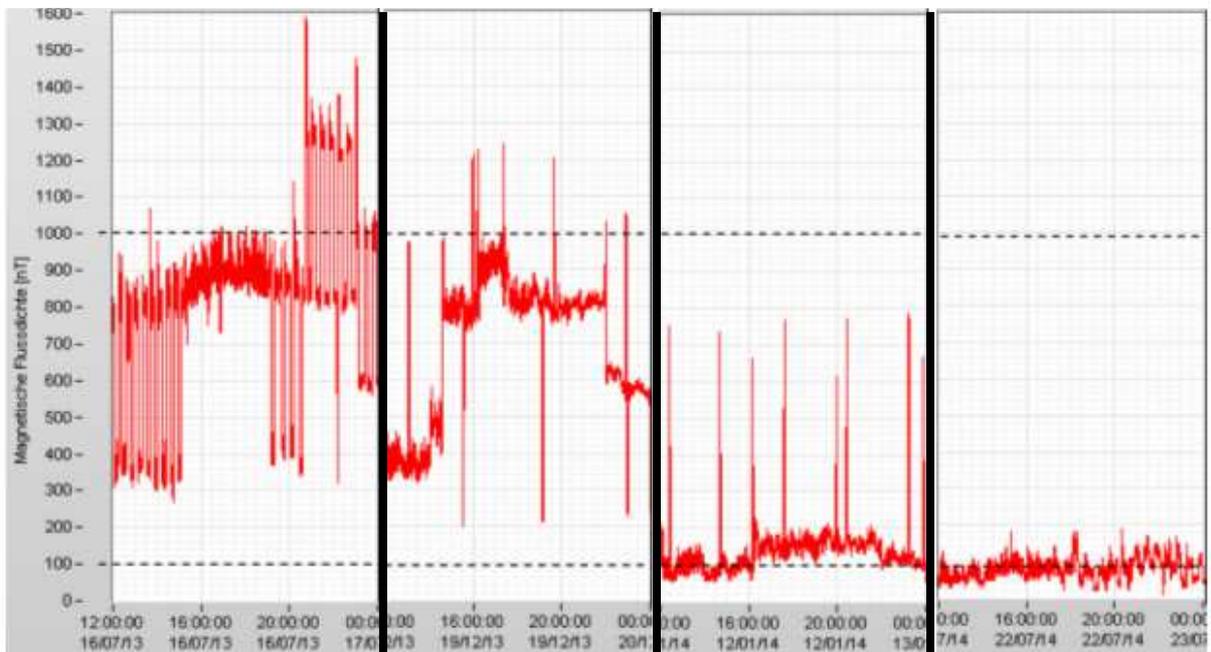
Eine direkte Aneinanderreihung der jeweils ersten 8 Stunden aus den Abb. 8-11 zeigt in der Abb. 12 sehr gut den erfolgreichen Verlauf vom Ausgangs- bis zum Endzustand nach den jeweiligen Umbauarbeiten in der Elektroinstallation.

Abb. 12: Zeitlicher Verlauf der magnetischen Wechselfelder (mit je 8 Stunden) im Sommer (links), im Winter (Mitte links), nach korrektem Anschluss des 5-adrigen Kabels (Mitte rechts) und nach Beseitigung der Brücke in der Unterverteilung 2 (rechts)
